Branden i Eksjös gamla trästad

Augusti 2015

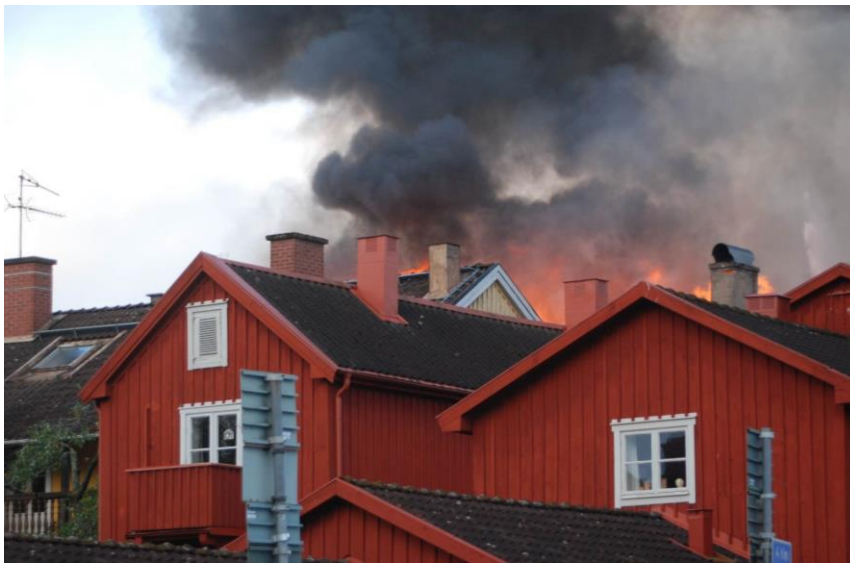
Den 16 augusti 2015 utbröt en brand i ett av Eksjös största och äldsta trähus. Branden började i eller i direkt anslutning till köket i den lägenhet som brann kraftigt vid upptäckt. Undersökningar som genomförts kan inte peka på vad som orsakat branden. En person omkom, 200 personer utrymdes och en fastighet med totalt tre huskroppar totalförstördes.

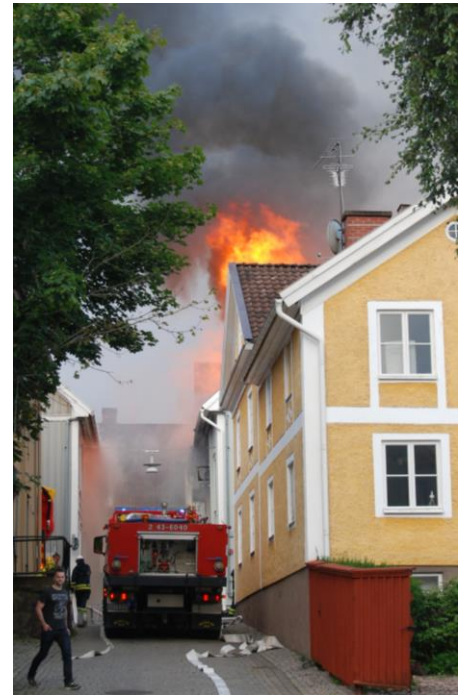
När räddningstjänsten anlände slog lågor ut genom flera fönster.
